2000年有珠山噴火に伴う泥流災害

藤間 聡*¹

On the Mud Flow Disaster Caused by the 2000 Eruption of Usu Volcano

本報は、有珠山噴火に伴う泥流災害に関する速報であり、2000年4月2日以降発生した熱泥水、泥流による災害の実状と緊急的に講じられた防災対策について報告するものである。

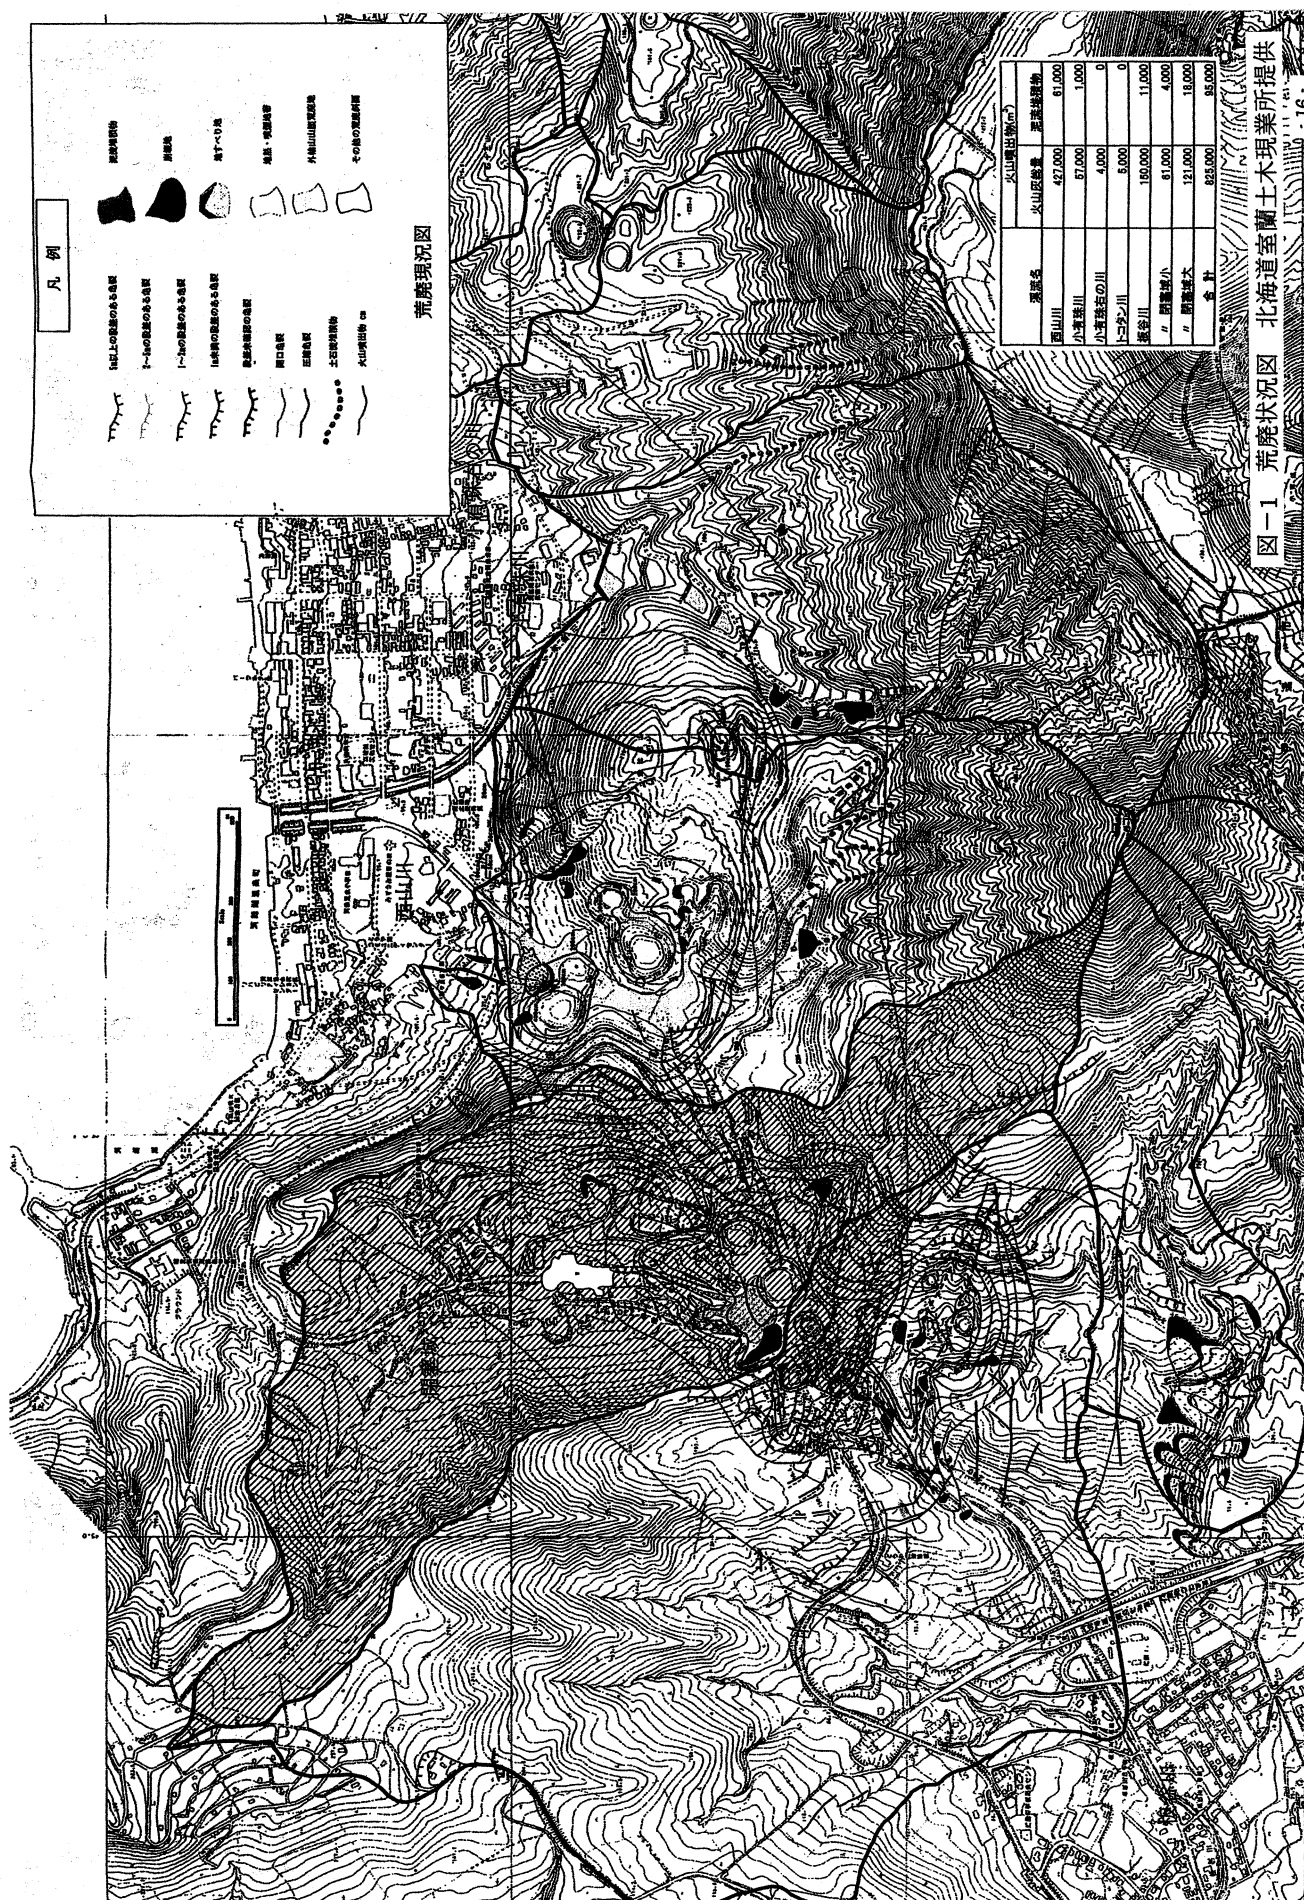
金毘羅山火口から 4 月 5 日以降、熱泥水が継続して噴出するのが確認された。4 月 8 日の時点で、西山川 1, 2, 3 号の各砂防ダム及び 1 号床固工(貯砂量は、それぞれ $45,500\text{m}^3$, $28,800\text{m}^3$, $32,000\text{m}^3$, $1,600\text{m}^3$)はほぼ満砂状態に達した。翌 4 月 9 日に堆積熱泥流の一部が溢流し、西山川左岸地区を中心に大量に堆積した。写真-2 及び 3 は西山川左岸に在るみずうみ読書の家付近から上流部の泥流被害を撮影したものである(撮影日 2000 年 5 月 31 日)。溢流熱泥流の堆積深は洞爺湖温泉小学校付近で 1.5~2.5m であり、同小学校の一階部分の半分以上が埋没した。この熱泥流発生により国道 230 号上の木の実橋と町道に架かるこんぴら橋が流失した。写真-4 及び 5 は、いずれも流失した木の実橋の被害状況を示す。写真右側の団地は 1 階部分まで熱泥流が堆積した町営桜ヶ丘団地である。木の実橋の流失原因は未だ詳細には検討されていないが、泥流の衝撃力及びその堰上げによる浮力で始めに木の実橋が浮動し、その直下にあるこんぴら橋と共に流下したと考えられる。写真-6 は、洞爺温泉小学校と洞爺湖文化センターを結ぶ線上の西山川と小有珠川に挟まれた狭小地の土流方向の被害状況を示す。写真右端が西山川、左端が小有珠川を示す。西山川を塞ぐ形のコンクリート塊は流失したこんぴら橋の一部である。写真-7 は、みずうみ読書の家(左端)と洞爺温泉小学校の被害状況を示す。

写真-2 西山川左岸の泥流被害状況 北海道室蘭土木現業所撮影
